# VASCHE DI SEVESO E MEDA

Attività tecnica svolta da ERSAF per conto di  
Regione Lombardia

Settembre 2022

# ATTIVITA' SVOLTA DA ERSAF

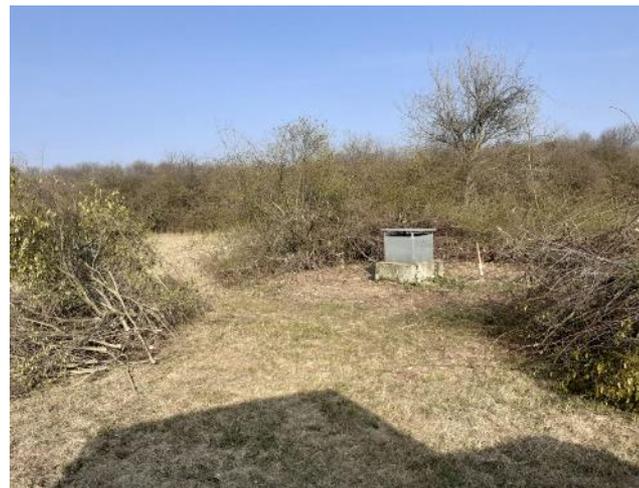
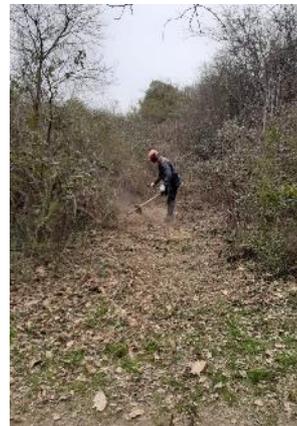
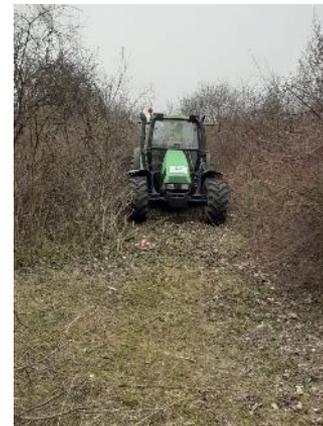
Per consentire l'ispezione dei luoghi e l'esecuzione degli accertamenti ERSAF ha provveduto a realizzare interventi localizzati di potature e contenimento della vegetazione funzionali all'esecuzione dei rilievi geofisici

Si prevede di eseguire nei prossimi mesi degli accertamenti diretti sugli spessori della coltre di terreno di coltivo presente sulle vasche, mediante saggi esplorativi, onde verificarne l'adeguatezza per un corretto sostentamento della vegetazione negli anni a venire.

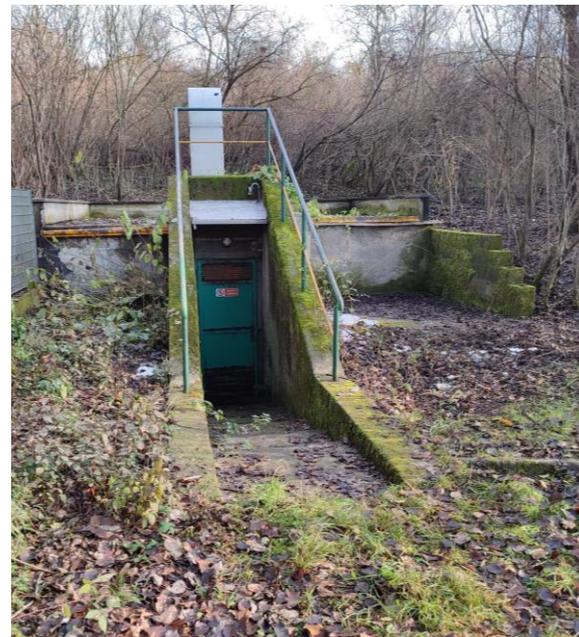
- Ispezione delle strutture. E' stata rilevata la necessità di interventi di manutenzione dei locali tecnici e di adeguamenti degli impianti elettrici e strumentali.
- Conferimento di incarico per il servizio di verifica della conformità degli impianti
- Conferimento di incarico per il servizio di progettazione degli interventi di manutenzione elettromeccanici e strumentali

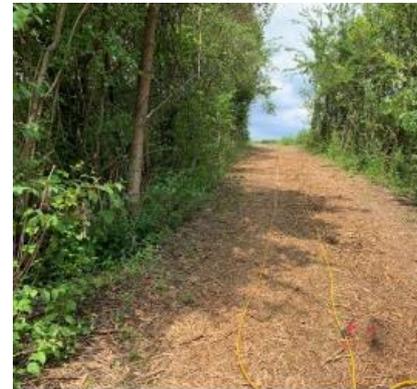
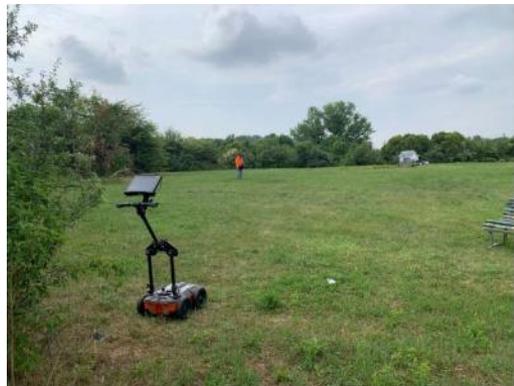
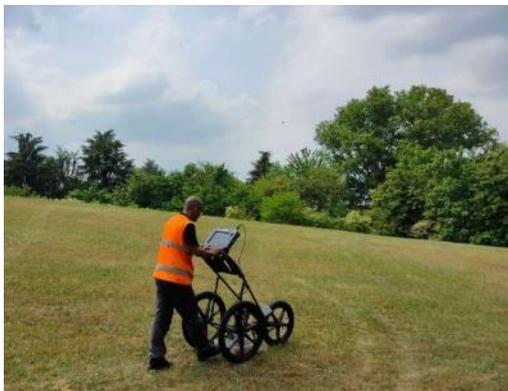
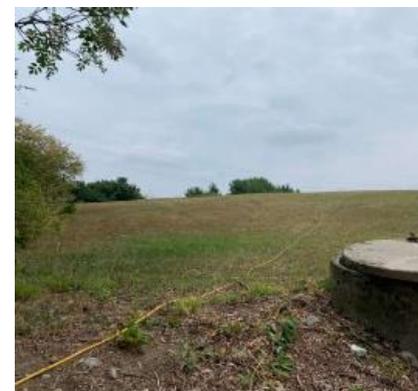
Il complesso di copertura è risultato continuo lateralmente e, nei limiti di esplorazione e di risoluzione dei metodi utilizzati, non presenta interruzioni o discontinuità rilevabili con la precisione utilizzata.
