# VASCHE DI SEVESO E MEDA

Attività tecnica svolta da ERSAF per conto di  
Regione Lombardia

Settembre 2022

# ATTIVITA' SVOLTA DA ERSAF

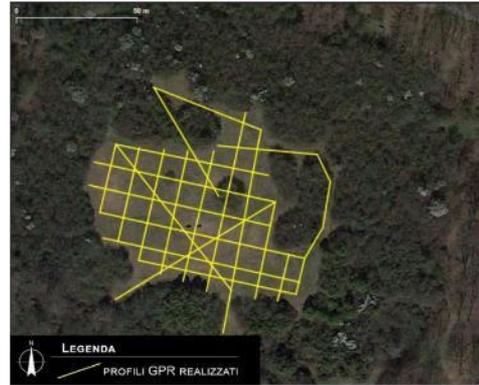
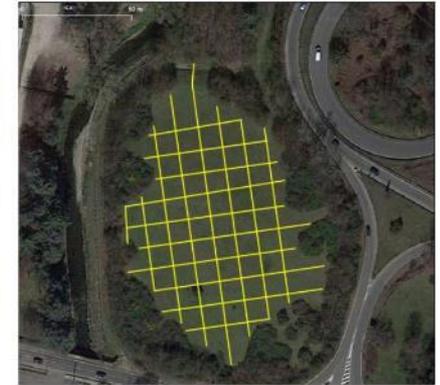
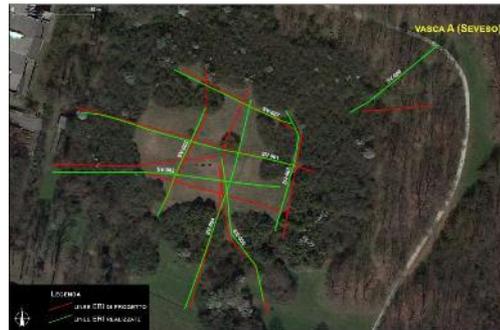
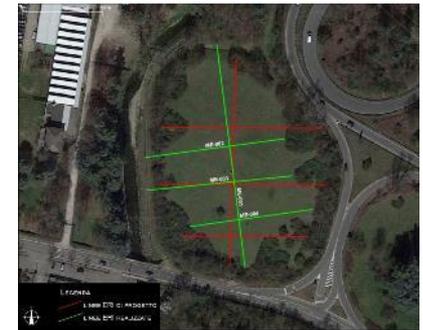
Il complesso di copertura è risultato continuo lateralmente e, nei limiti di esplorazione e di risoluzione dei metodi utilizzati, non presenta interruzioni o discontinuità rilevabili con la precisione utilizzata.
